Asbestinventarisatetest

Butschovestraat 27, 3384 Glabbeek

Attestnummer : 20221213-000173.000

Uitgegeven op : 13.12.2022

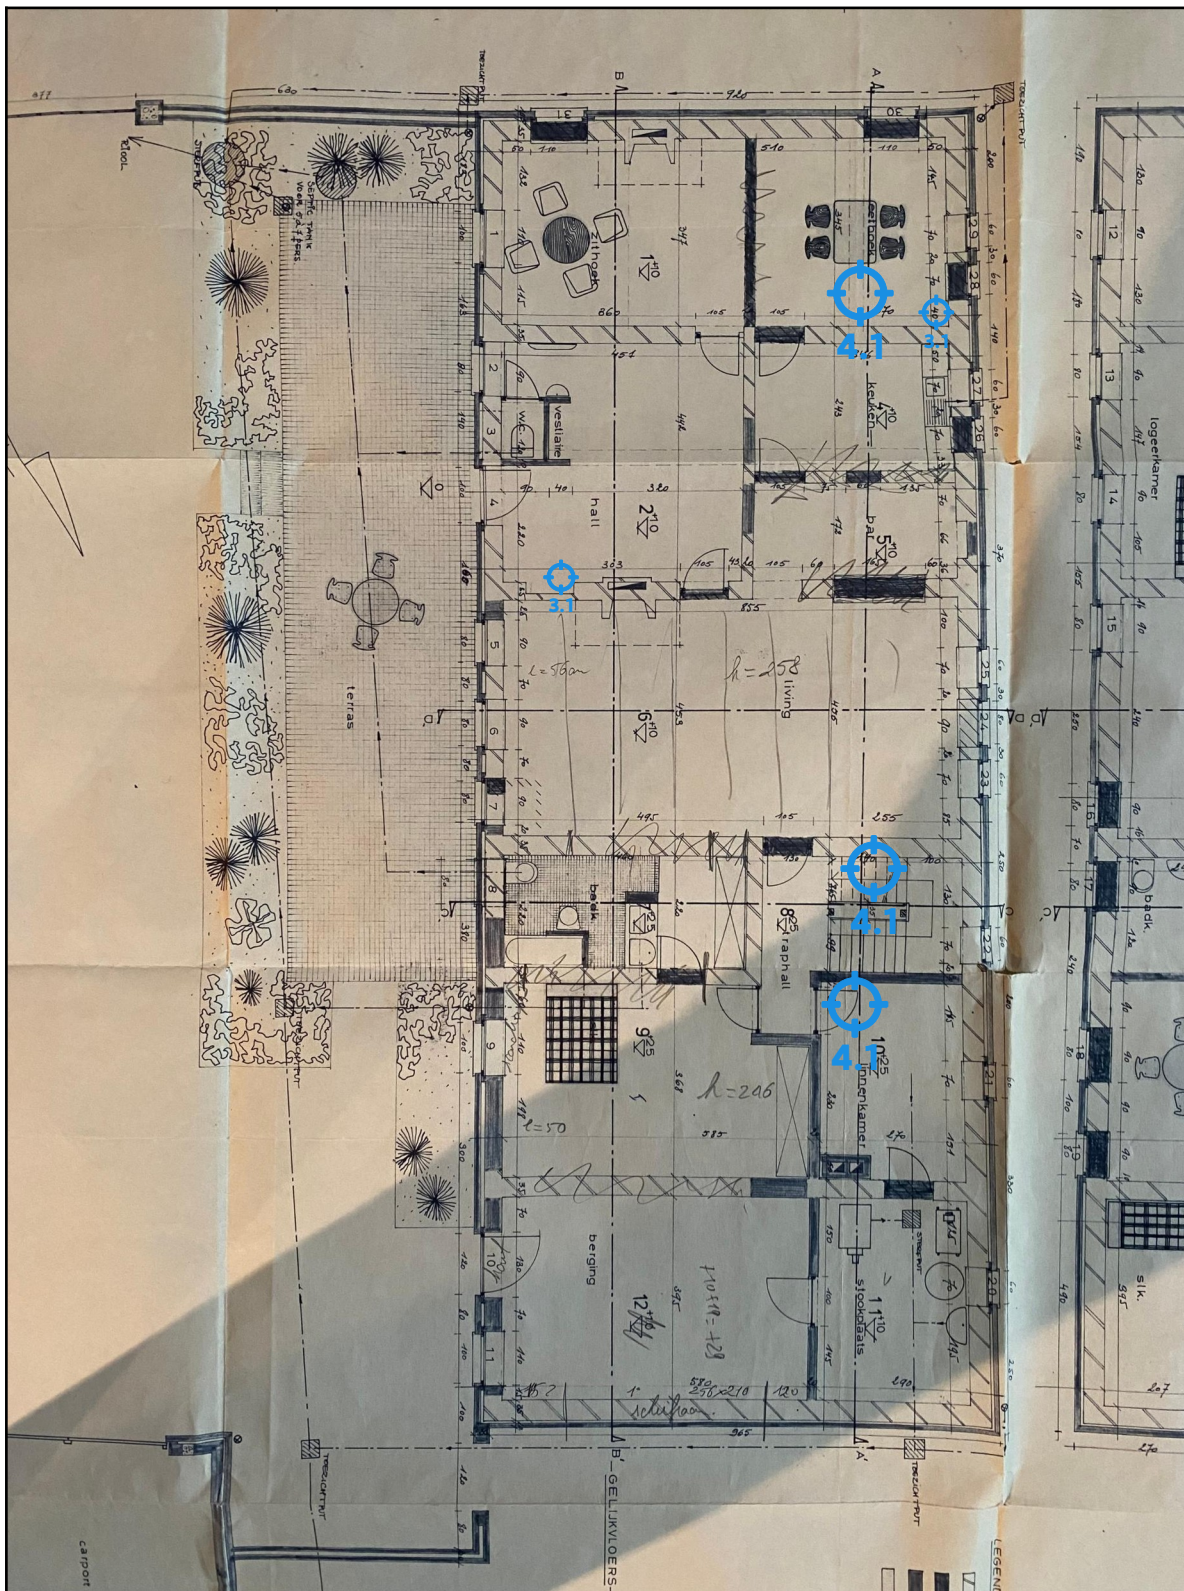
Plan 1.1: IMG_9048

3. Mengstaal pleisterwerk Muren	Geen asbest	-
3.1 Code: M13100	Mengmonster	-
4. Mengstaal pleisterwerk Plafonds	Geen asbest	-
4.1 Code: M13101	Mengmonster	-

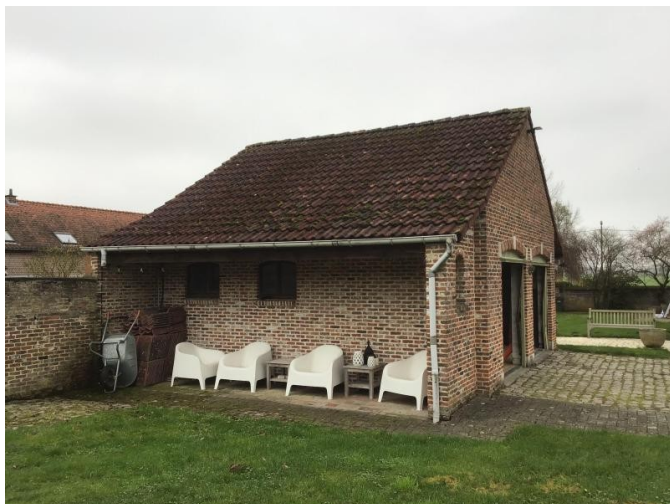
Het asbestmateriaal valt onder de mijlpaal van 2040.

Eindbeoordeling materiaalrisico	Zeer laag materiaalrisico en/of zeer lage kans op vezelvrijgave
---------------------------------	---

Gebondenheid	Categorie 1: hechtgebonden in oorsprong
Asbestsoort (vezeltype)	Alleen chrysotiel
Asbestconcentratie	Laag (< 50%)
Afschermingsgraad van het gehele materiaal	Geheel of deels (ook) vrij aan de binnenlucht
Toestand van het materiaal	Onbeschadigd, niet verweerd

#	Type	Referentie	Resultaat
1.1	Puntmonster	M13104	Chrysotiel

Beschrijving	Onderdak Garage
Omgeving	Grenst aan binnen- en buitenlucht
Primaire drager	Schuin dak
Asbestmateriaal	Plaat, paneel, tablet - Type Menuiserite
Bindmiddel van asbestmateriaal	Cement
Gebondenheid op basis van bindmiddel	Hecht
Hoeveelheid (oppervlakte - dikte - aantal)	• 80,00 m ² - 0,30 cm - 1 stuk
Totaal volume	0,24 m ³

Eenvoudig bereikbaar	Ja
Bevestigingswijze	<ul style="list-style-type: none">• Genageld, geniet
Identificatiemethode	Vaststelling met monstername
Destructieve handeling voor identificatie	Nee

- Zorg voor een veilig beheer. Vermijd het beschadigen van het asbestmateriaal. Controleer de toestand jaarlijks op wijzigingen.

- Eenvoudige handelingen: mag via doe-het-zelf of door werknemer(s) met opleidingsattest eenvoudige handelingen
Onderdak dak onder de noemer eenvoudige handelingen veilig te verwijderen valt.

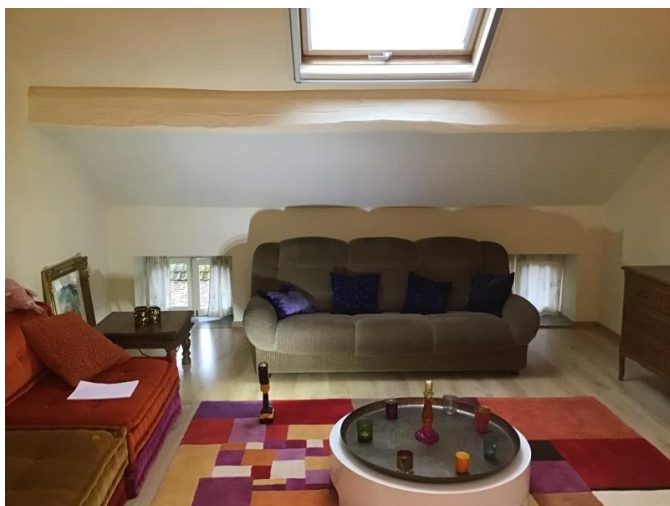
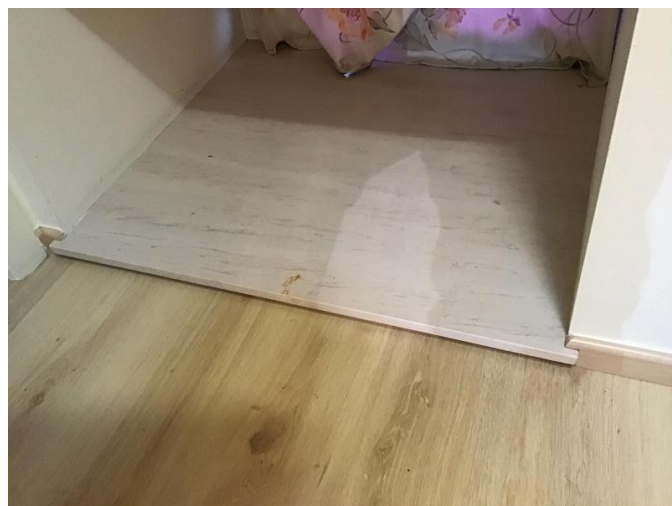
Het asbestmateriaal valt onder de mijlpaal van 2040.

Eindbeoordeling materiaalrisico	Zeer laag materiaalrisico en/of zeer lage kans op vezelvrijgave
---------------------------------	---

Gebondenheid	Categorie 1: hechtgebonden in oorsprong
Asbestsoort (vezeltype)	Alleen chrysotiel
Asbestconcentratie	Laag (< 50%)
Afschermingsgraad van het gehele materiaal	Geheel of deels (ook) vrij aan de binnenlucht
Toestand van het materiaal	Onbeschadigd, niet verweerd

Beschrijving	Venstertabletten
Omgeving	Binnen
Primaire drager	Vloer
Asbestmateriaal	Plaat, paneel, tablet - Type Massal
Bindmiddel van asbestmateriaal	Cement
Gebondenheid op basis van bindmiddel	Hecht
Hoeveelheid (oppervlakte - dikte - aantal)	• 0,80 m ² - 2,00 cm - 1 stuk
Totaal volume	0,016 m ³
Eenvoudig bereikbaar	Ja
Bevestigingswijze	• Verlijmd, ingegoten, versmeerd
Identificatiemethode	Vaststelling zonder monsternamen

- Zorg voor een veilig beheer. Vermijd het beschadigen van het asbestmateriaal. Controleer de toestand jaarlijks op wijzigingen.

- Eenvoudige handelingen: mag via doe-het-zelf of door werknemer(s) met opleidingsattest eenvoudige handelingen
Hechtgebonden binnentoepassing die onder de noemer eenvoudige handelingen veilig verwijderd kan worden.

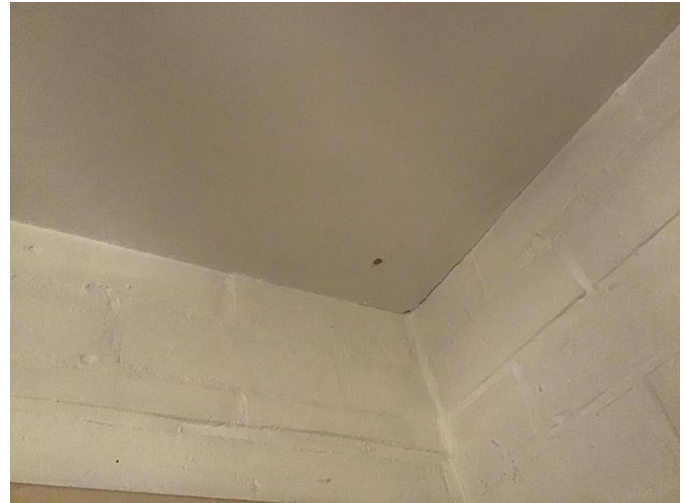
Fiche 4: Mengstaal pleisterwerk Plafonds

Geen asbest

#	Type	Referentie	Resultaat
4.1	Mengmonster	M13101	Geen asbest

Beschrijving	Mengstaal pleisterwerk Plafonds
Omgeving	Binnen
Primaire drager	Plafond
Bindmiddel van materiaal	Gips - kalk

Gebondenheid op basis van bindmiddel	Niet-hechtgebonden
Hoeveelheid (oppervlakte - dikte - aantal)	• 220,00 m ² - 1,00 cm - 1 stuk
Totaal volume	2,20 m ³
Identificatiemethode	Vaststelling met monstername
Destructieve handeling voor identificatie	Nee
